分類 _____ 來源 聯合報 日期 99.07.29 版面 B三版

亞運棒球場 磚塊搭生鏽計分板

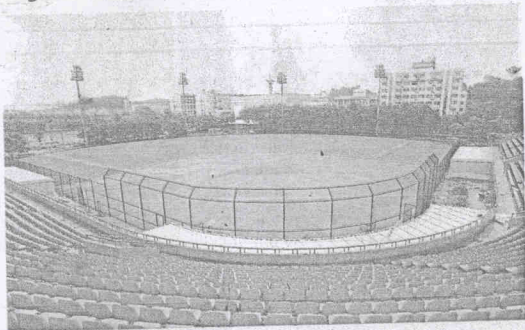
【記者楊育欣／廣州報導】棒球場外頭置放木板、磚頭與石塊，不遠處有一堆一堆沙丘，計分板有點生鏽，中華棒球協會情蒐小組李軾揚看完廣州亞運棒球場搖頭說，「內野像羅東球場，外野像青年公園球場，建設不到5成，9月要再過來看。」

「球場很小，中外野目前不到400呎，應該要再拓建，內野沒有灑水器，草皮不標準，投手丘也不對，還會大翻修，整個場地到時候改變會很大。」李軾揚以為場地完

亞運棒球場，還像工地一般，建設進度有些落後，中華代表團看了直搖頭。
記者楊育欣／攝影

「外野草皮像公園雜草，也還沒裝護墊，加上warning track太短，按規定至少要7公尺，這完全不行。」李軾揚說外野沒有設置全壘打牆，中外野沒有架高帷幕，擔心會影響打者視線。北京奧運五棵松球場是臨時搭建，都沒像這改建球場狀況這麼糟糕。
