# 老天爺 驗收運動場地 技擊館、體育場、天橋 全漏氣

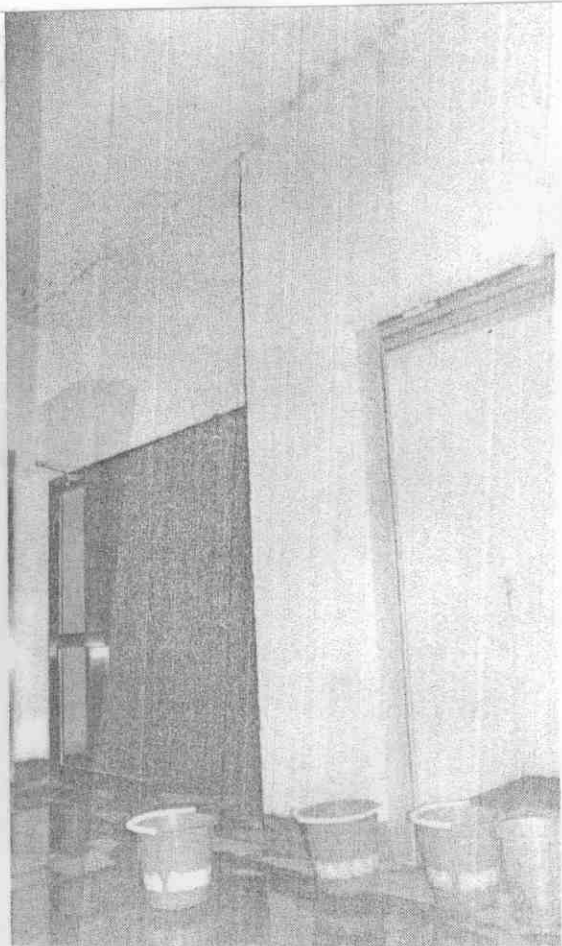
高雄市昨天上午下大雨，體育場人員發現技擊館屋頂多處漏水，除了緊急購買水桶，分置漏雨嚴重處接水，並通知新工處派員勘查。不久，又發現體育場看台下器材室等處與天橋都有漏水情形。

。霧畢態奮館擊技正中，來下兩大場一  
(攝實廣徐 者記報本)
